**JABATAN PENGAIRAN DAN SALIRAN  
BATU PAHAT, JOHOR**

**INOVASI 2011**

*Dawai keluli S.E.B.A.G.A.I pagar  
J.A.M.B.A.T.A.N-*

**PAGAR "WR @ R"**

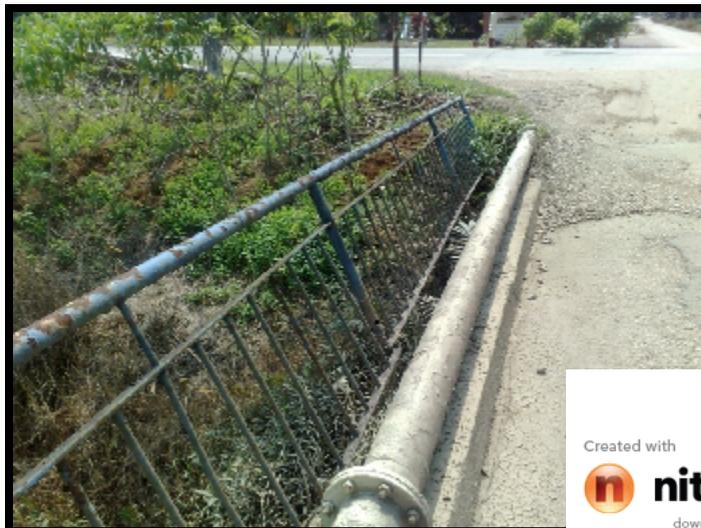
### 1. KOS PENYELANGGARAAN MAHAL

Untuk tempoh 6 bulan pertama selepas pagar jambatan ini dipasang didapati permukaannya yang disapu cat mula menampakkan rekahan dan mengelupas. Ini adalah disebabkan cuaca yang sentiasa lembab dikawasan saluran. Masalah ini lebih ketara bagi struktur yang berhampiran dengan pinggir pantai kerana berlakunya proses pemeluhan air laut. Oleh yang demikian kerja –kerja mengecat kerap dilakukan.

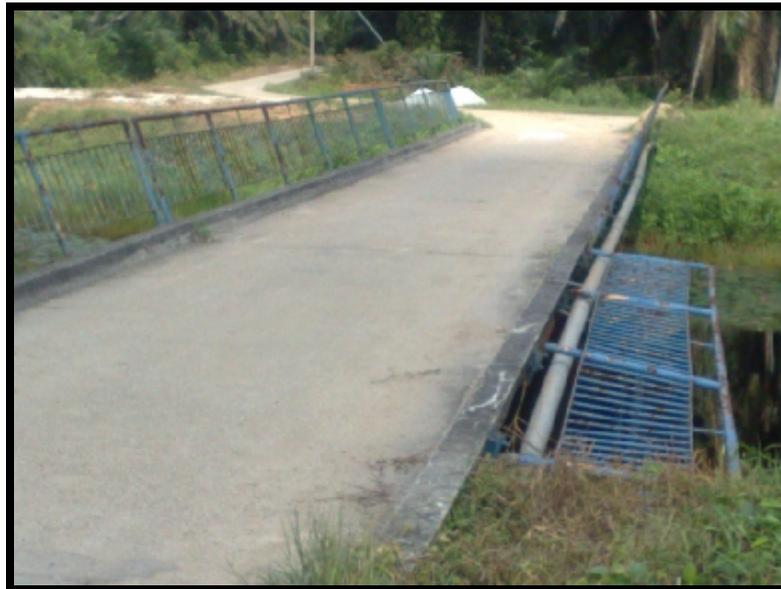
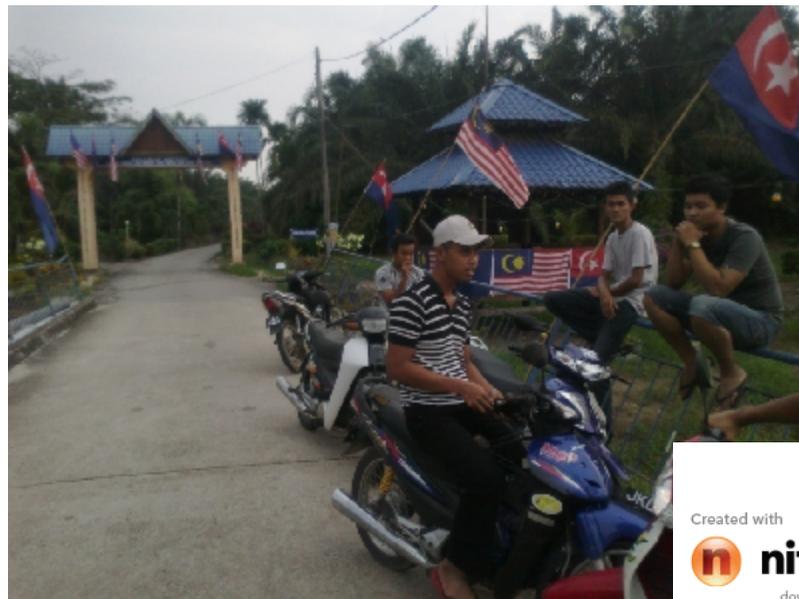
## 2. MUDAH PATAH/ TUMBANG

Oleh kerana kedudukan pagar jambatan ini dipasang dalam keadaan tidak setabil dimana titik pusat gravitinya adalah diluar pugak struktur utama maka ia mudah patah tambahan pula sering berlaku gegaran kenderaan yang lalu berhampiran dengannya.

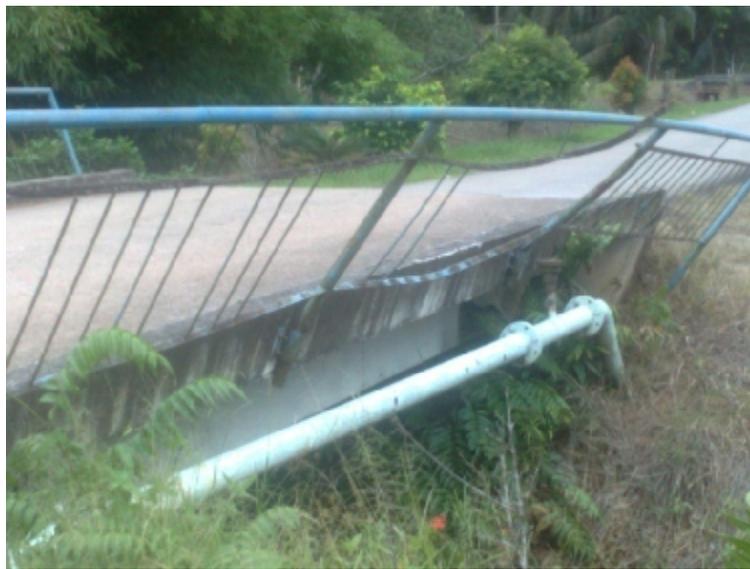
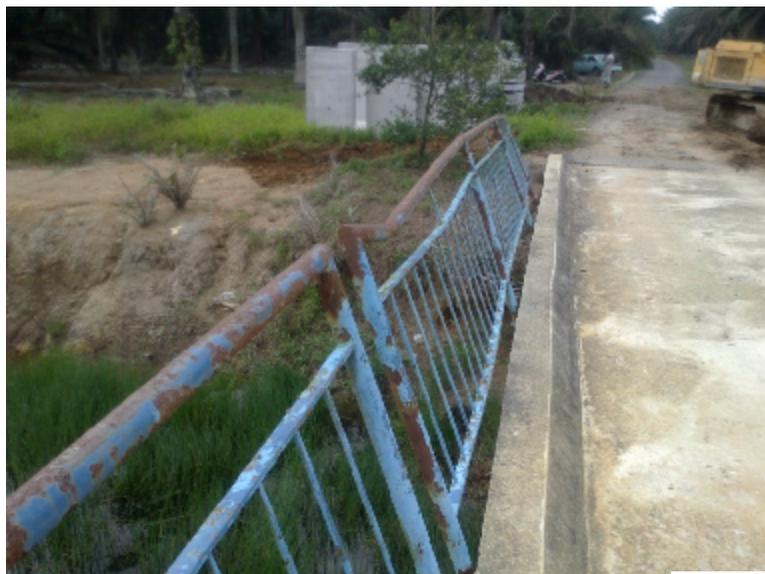
### 3. Kerosakan disebabkan oleh kenderaan

Kerosakan kedua-dua hujung pagar jambatan ini sering berlaku kerana dilanggar oleh kenderaan seperti lori atau jengkaut. Ini disebabkan oleh pagar ini tinggi dan sempit dibahagian kedua-dua hujung jambatan.
