**KUMPULAN INOVATIF DAN KREATIF
(KIK)**

PENYELENGGARAAN INJIN PAM AIR TIDAK EFISIEN

**BAHAGIAN PERKHIDMATAN MEKANIKAL & ELEKTRIKAL,
JABATAN PENGAIRAN DAN SALIRAN,
21100 JALAN BUKIT KECIL,
KUALA TERENGGANU,
TERENGGANU.**

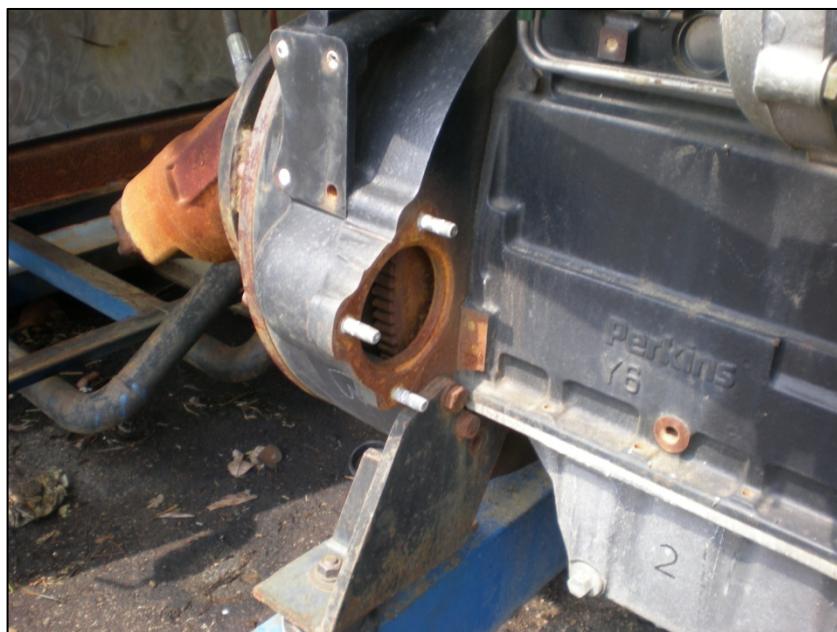
Penyelenggaraan Injin Pam Air Tidak Efisien

iii. Penyelenggaraan Injin Pam Air Tidak Efisen (Tempoh kajian satu tahun)

Tarikh	Daerah Kuala Trg/Marang	Daerah Hulu Terengganu	Daerah Dungun	Daerah Kemaman	Daerah Setiu	Daerah Besut	Jumlah
Jun 2009	I	-	-	-	-	I	2
Jul 2009	-	I	-	-	-	I	2
Ogos 2009	-	-	-	-	-	1	1
Sept. 2009	I	-	-	-	-	-	1
Okt. 2009	-	-	-	-	-	-	
Nov. 2009	-	-	-	-	-	-	
Dis. 2009	-	-	-	-	-	-	
Jan. 2010	-	-	-	-	-	-	
Feb. 2010	-	-	-	-	-	-	
Mar. 2010	-	-	-	-	-	II	2
Apr. 2010	-	-	-	-	-	-	
Mei 2010	-	-	-	-	-	-	
Jumlah							8

Rumah Pam Bukit Jerok, Rumah Kepala Gajah dan Rumah Pam Baroh Raja JPS.
Besut Terengganu. Rumah Pam Pasir Raja JPS. Dungun.

Kos pembaikian RM 26,400.00

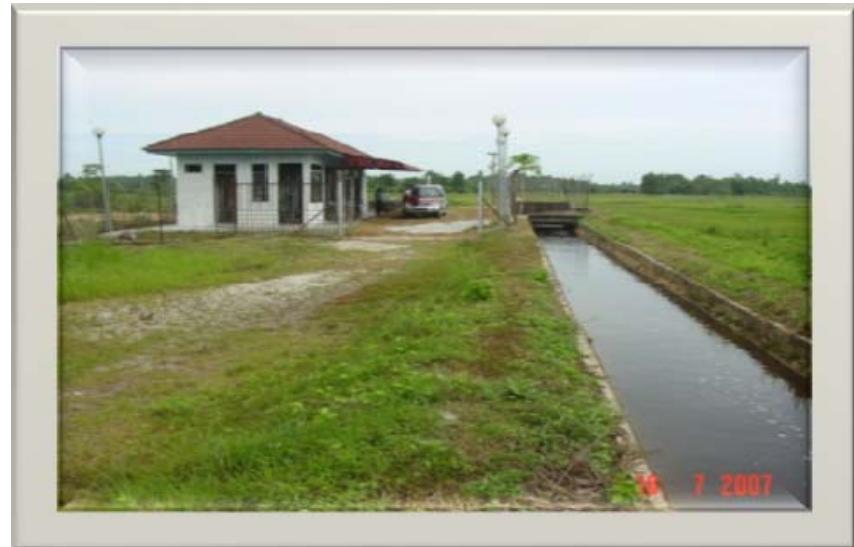
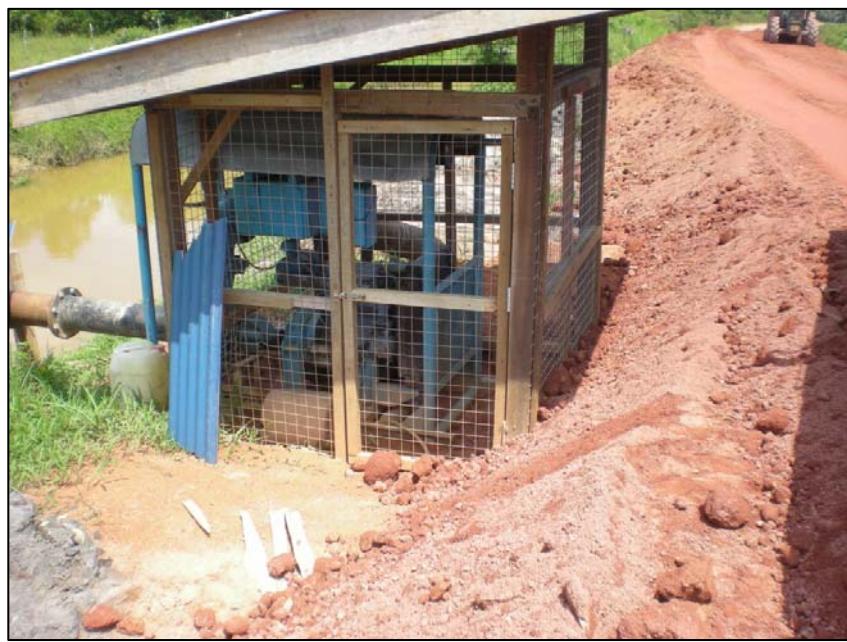
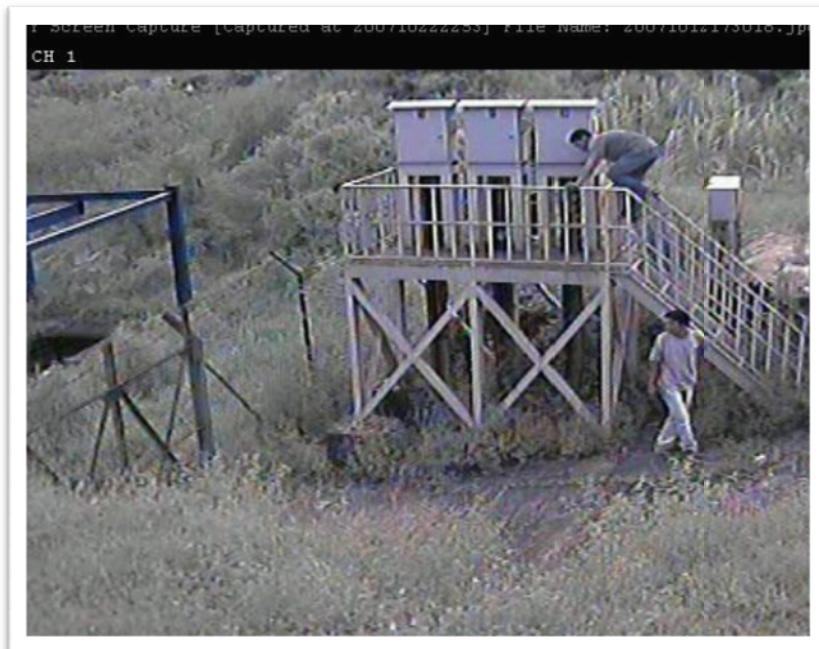
GAMBAR KECURIAN KABEL ELEKTRIK

Kebanyakan penempatan injin-injin pam jabatan berada di lokasi yang terpencil, jauh dari penempatan dengan tiada pengawal keselamatan. Dengan itu memudahkan anasir-anasir yang tidak diingini menceroboh dan mencuri komponen utama injin pam. Jabatan mengalami kerugian yang besar bagi mengganti komponen yang hilang untuk membolehkan system ini beroperasi semula. Penggunaan pengawal keselamatan adalah tidak praktikal kerana kos tinggi dengan bilangan penempatan yang merata-rata tempat di dalam skim pengairan berkenaan.

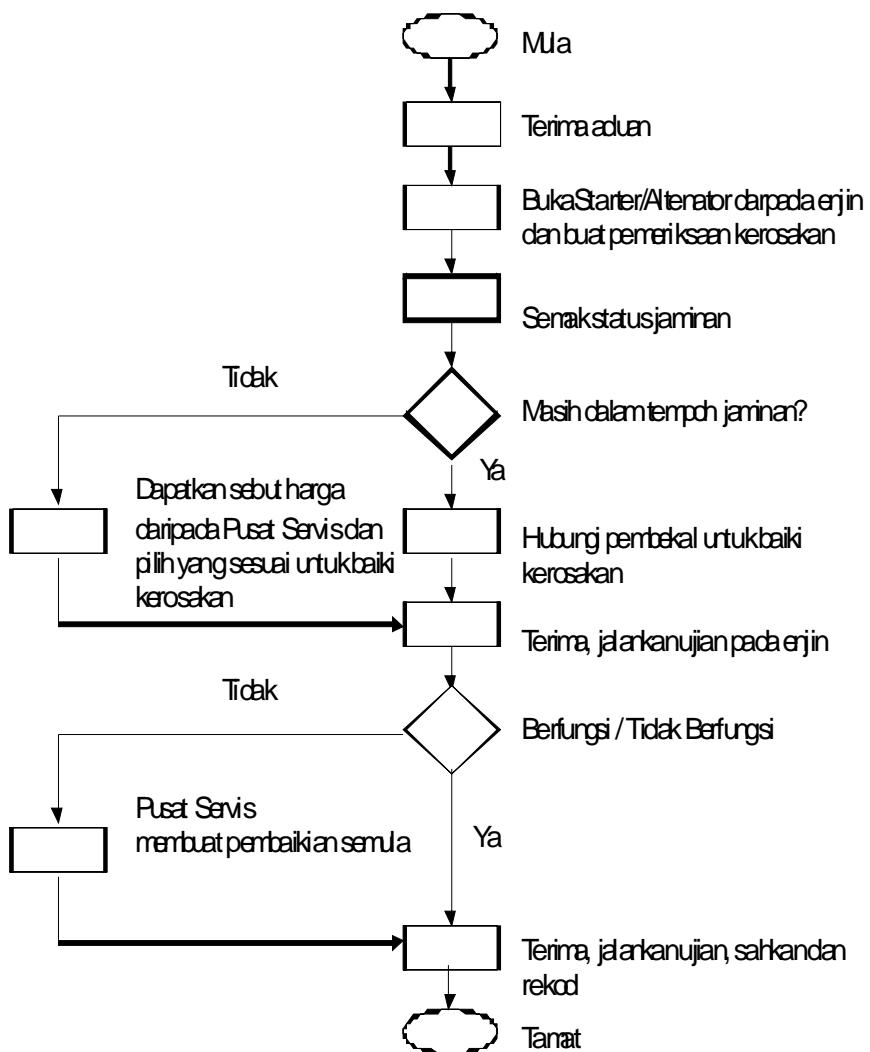
CARTA ALIR KERJA

PENYELENGGARAAN STARTER DAN ALTERNATOR

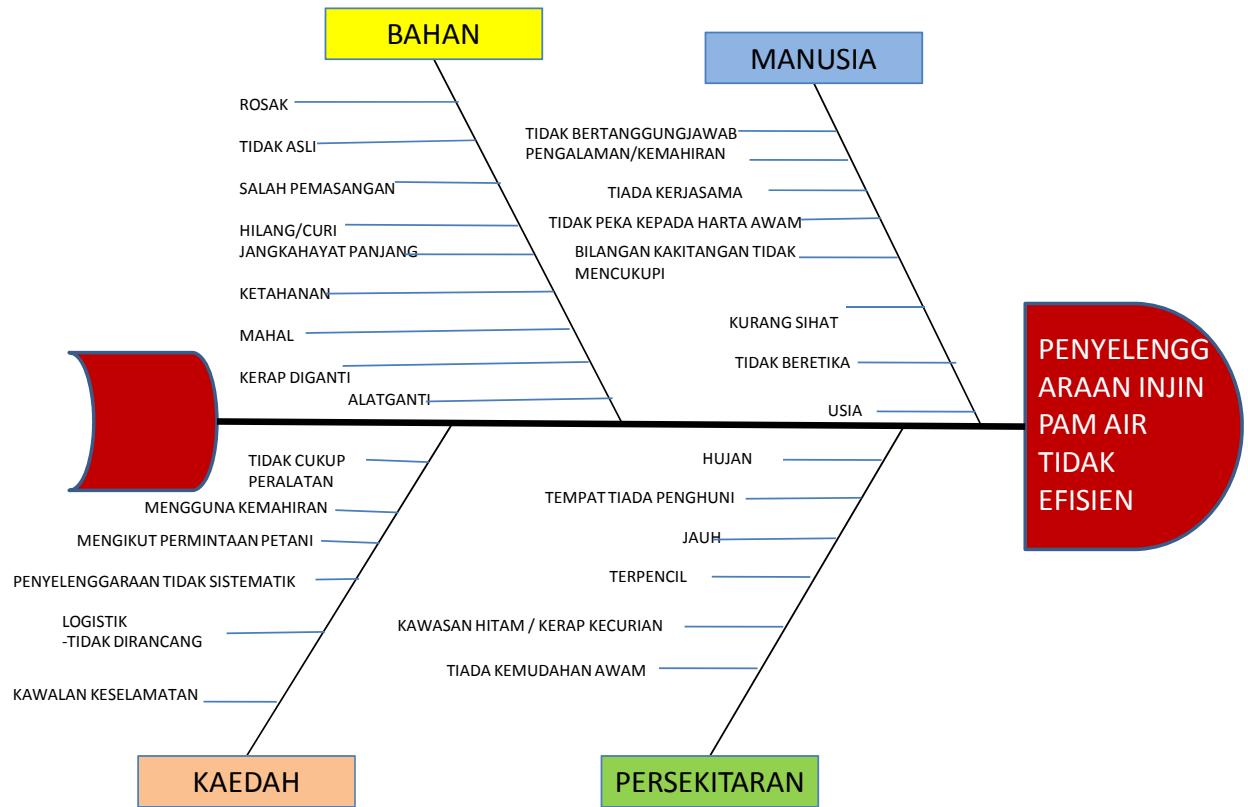
RAJAH SEBAB DAN AKIBAT I

Dari percambahan fikiran melalui 5 W + 1 H kumpulan kami telah mengumpul sebab umum yang mungkin mengakibatkan kecurian komponen-komponen utama injin pam air seperti analisa Rajah Sebab dan Akibat 1.

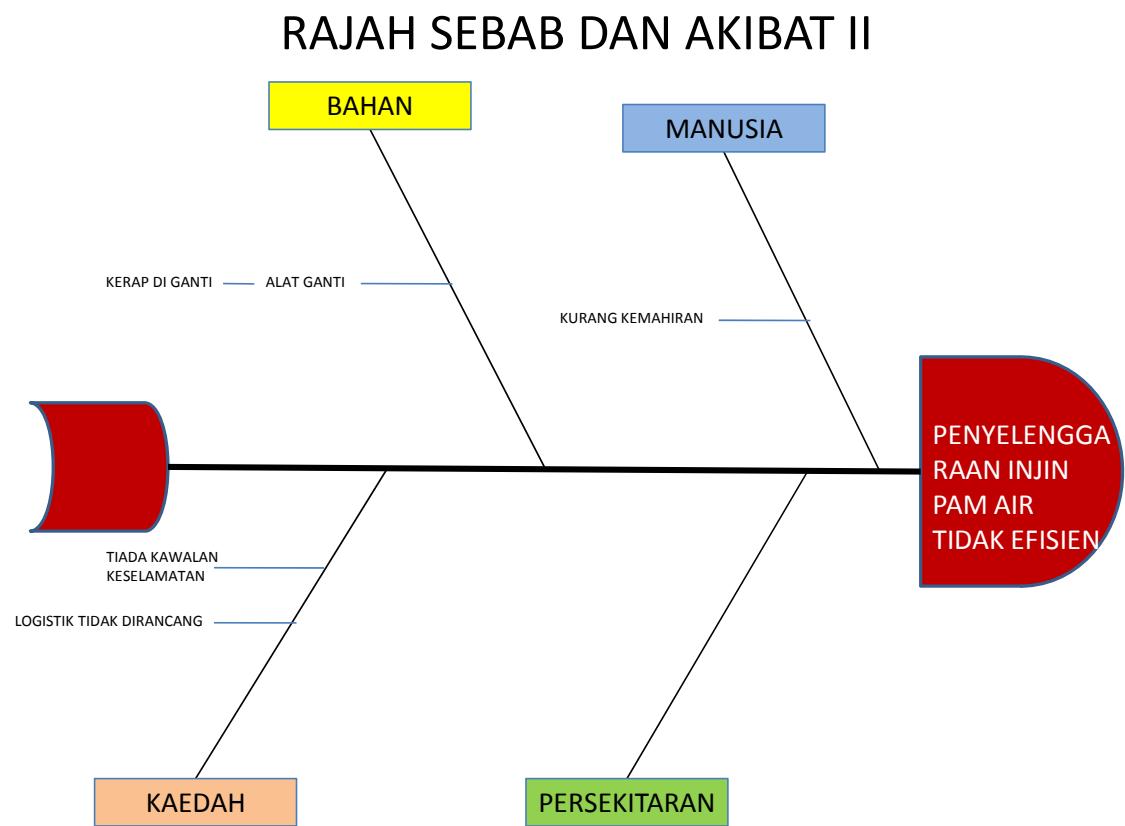
4.4 Daripada sebab-sebab paling mungkin yang telah dikenal pasti, maka rajah sebab akibat II dibentuk.

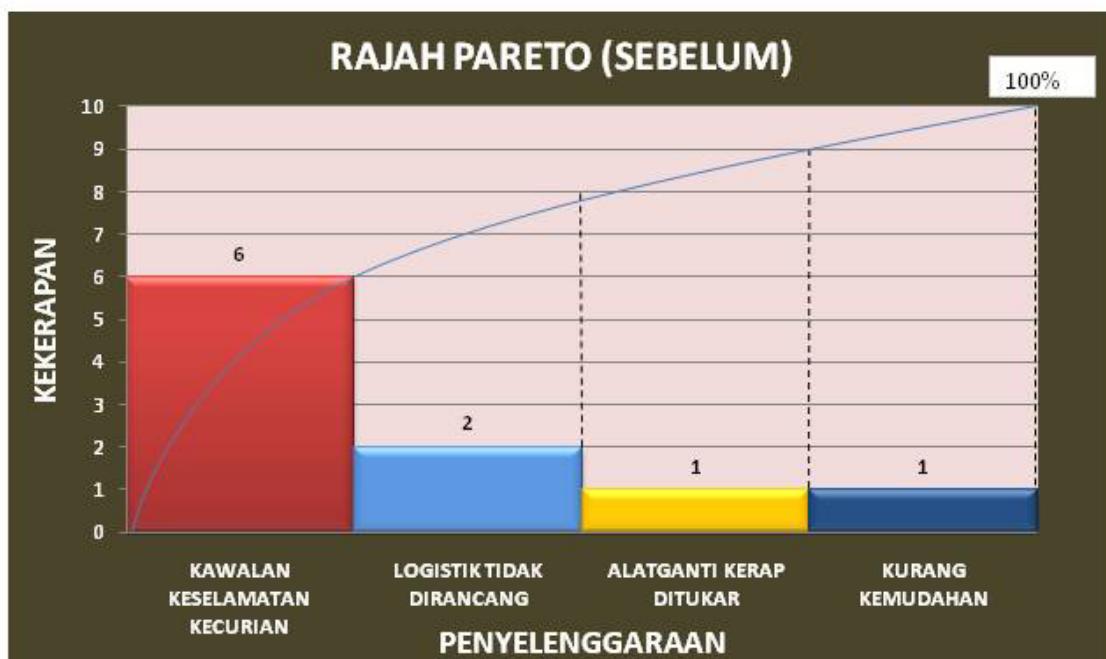
Bil	Punca Yang Paling Mungkin Telah Dikenalpasti	Kekerapan	Kekerapan Terkumpul	Peratus Kekerapan	Peratus Kekerapan Terkumpul
i	Kawalan keselamatan-kecurian	6	6	60 %	60%
ii	Logistik tidak dirancang	2	8	20%	80%
iii	Alat ganti kerap ditukar	1	9	10%	90%
iv	Kurang kemahiran	1	10	10%	100%
	Jumlah	10	-	100 %	-

Dari Lembaran Semakan 1 rajah pareto sebelum dibina.

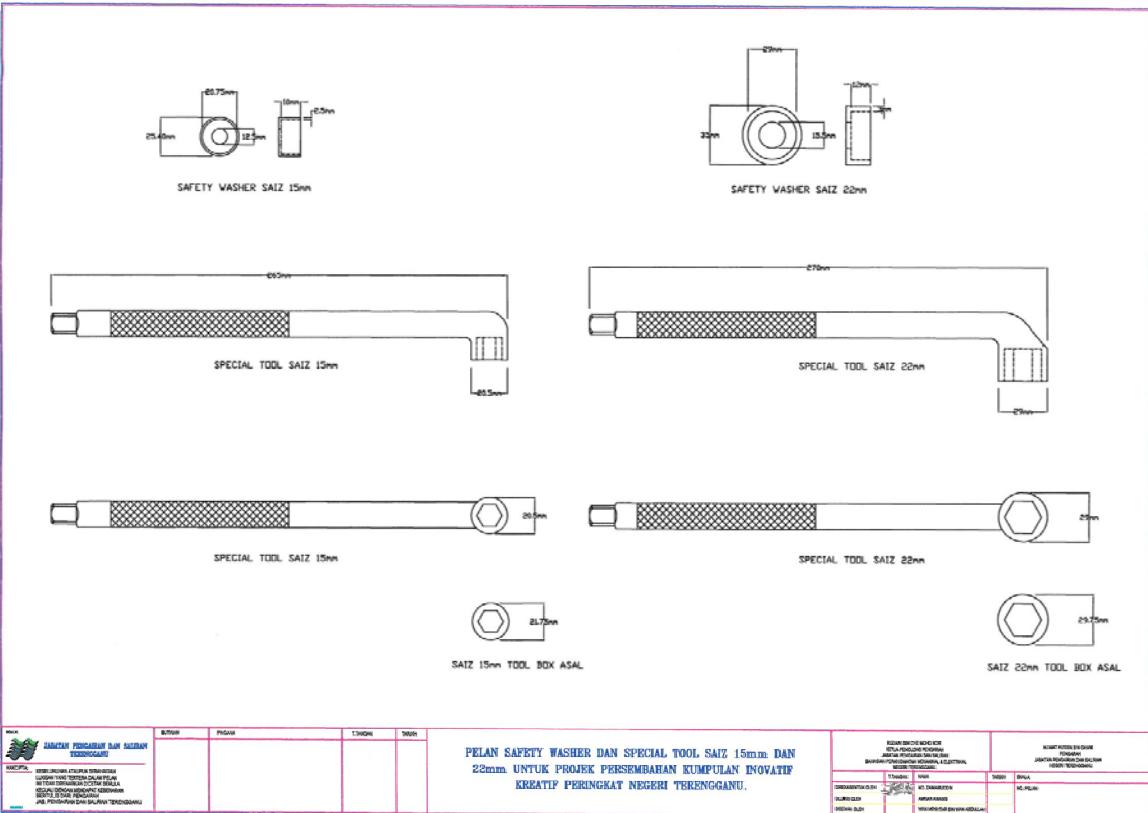
Ciri-ciri cadangan pengubahauian WASHER

- i. Bersaiz kecil
- ii. Mempunyai ketahanan yang tinggi terhadap tekanan.
- iii. Mudah dipasang
- iv. Tidak berkarat.
- v. Tiada kesan sampingan terhadap enjin dan komponen lain kerana ia
- vi. dilindungi hanya luaran sahaja
- vii. Hanya dibuka dengan menggunakan Special Tool

Penggunaannya adalah sama seperti washer sediada yang digunakan pada bolt & nut sekarang. Inovasi terhadap washer ini boleh digunakan pada mana-mana bolt & nut mengikut saiz. Penggunaannya disyorkan pada komponen yang bernilai dan penting untuk mengelakkan dari kecurian.

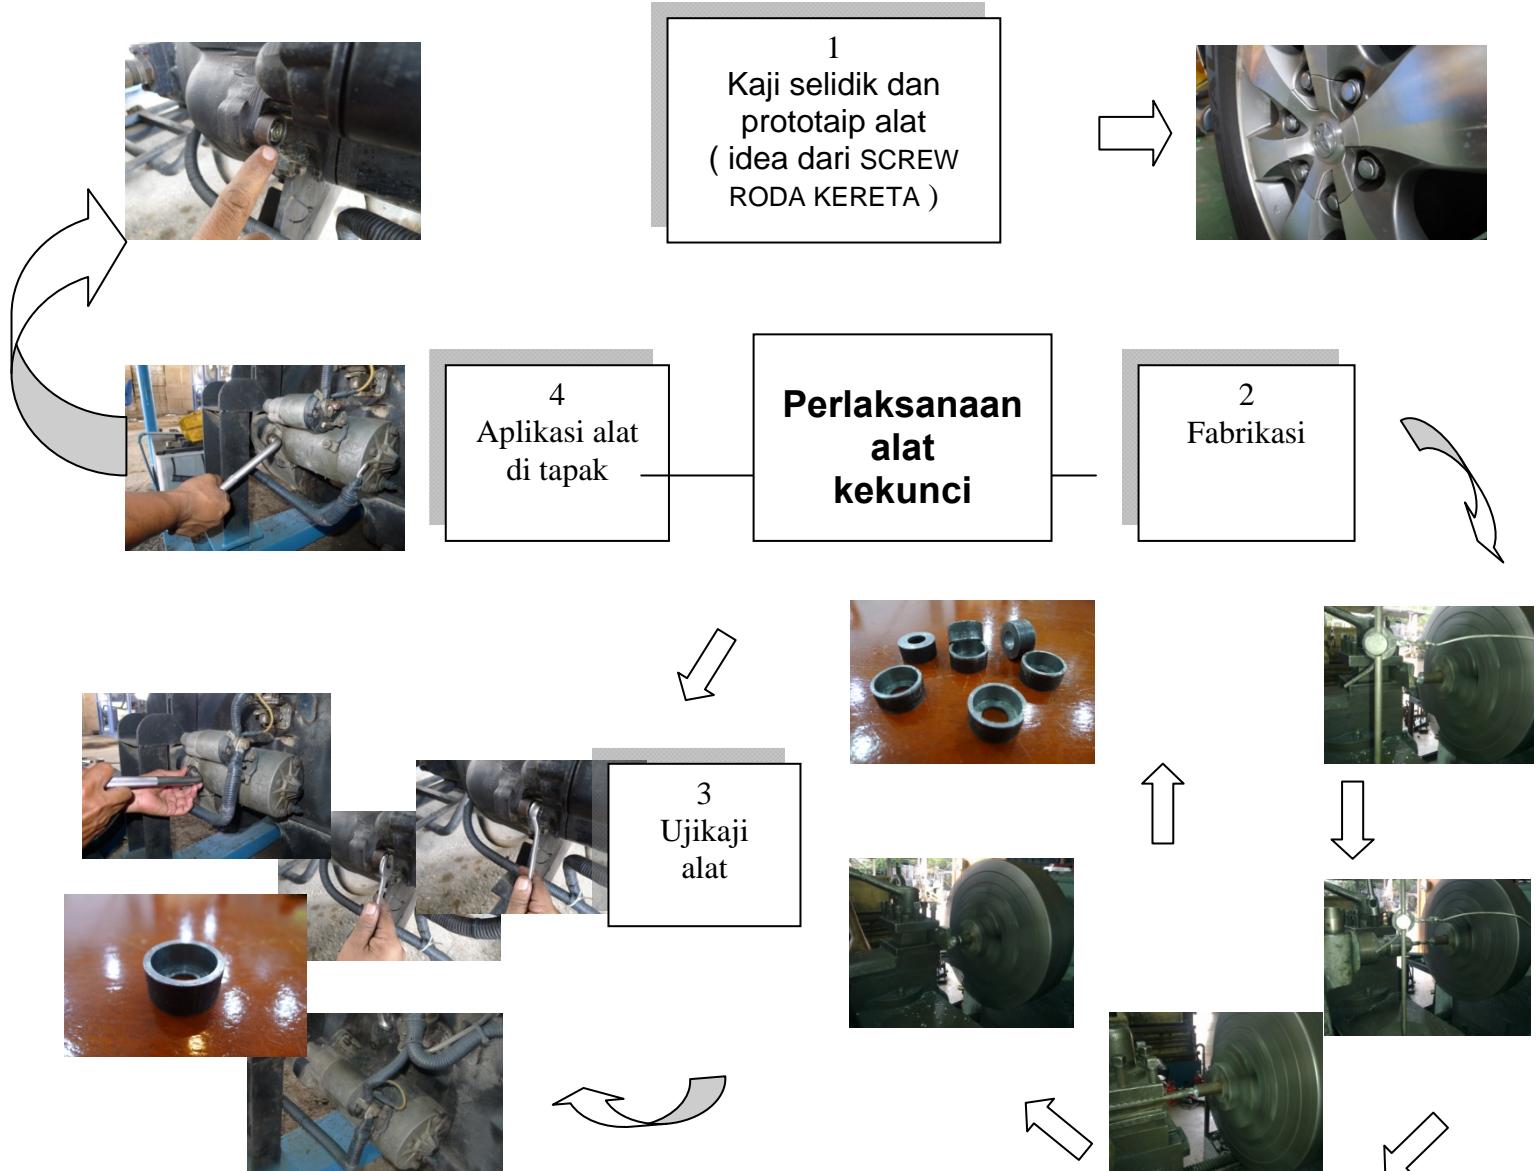
Perlaksanaan rekabentuk safety washer telah dibuat pada pam air di Worksyop Bahagian Perkhidmatan Mekanikal dan Elektrikal, Jabatan Pengairan dan Saliran, Negeri Terengganu sebagaimana berikut.

Perlaksanaan ini meliputi 4 fasa

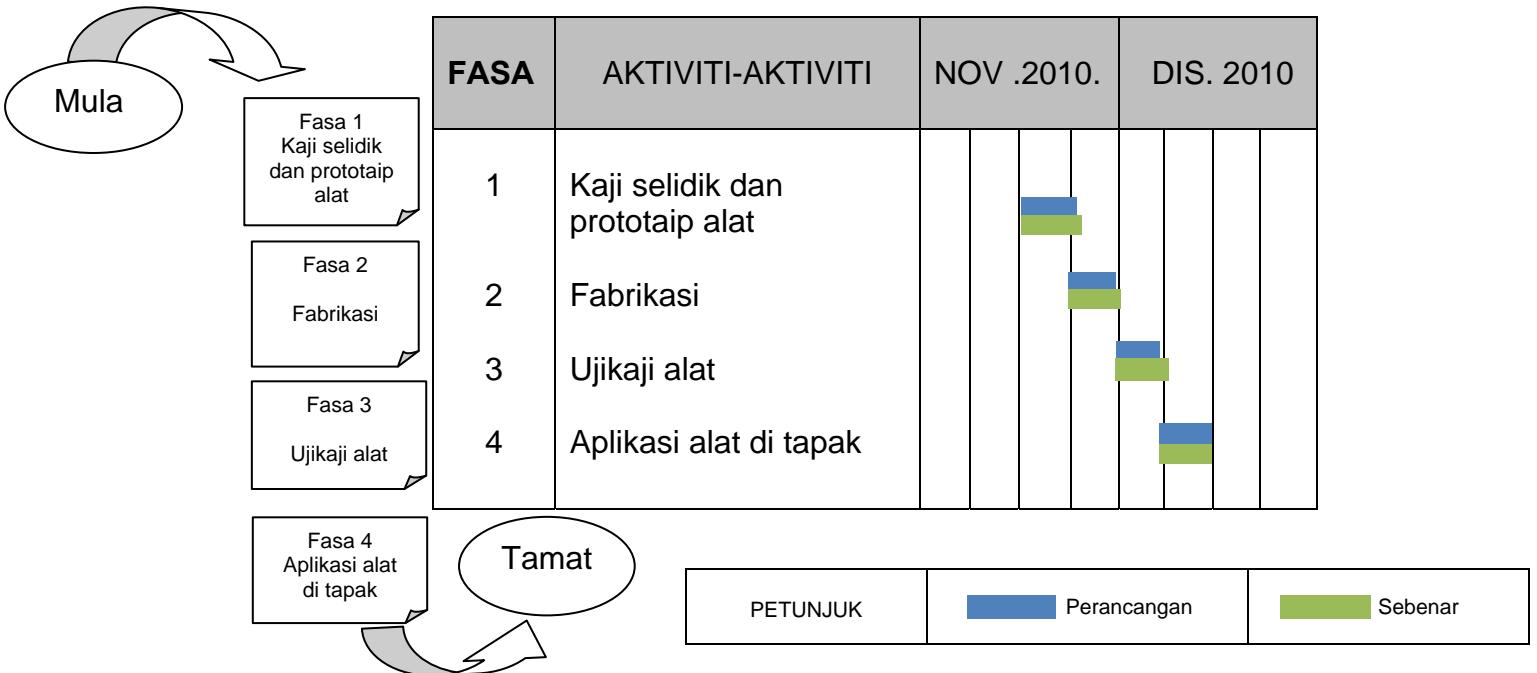
CARTA PERBATUAN PERLAKSANAAN SAFETY WASHER

Bagi melicinkan proses rekabentuk ini carta perbatuan telah dirangka bermula 15.11.2010 hingga 14.12.2010.

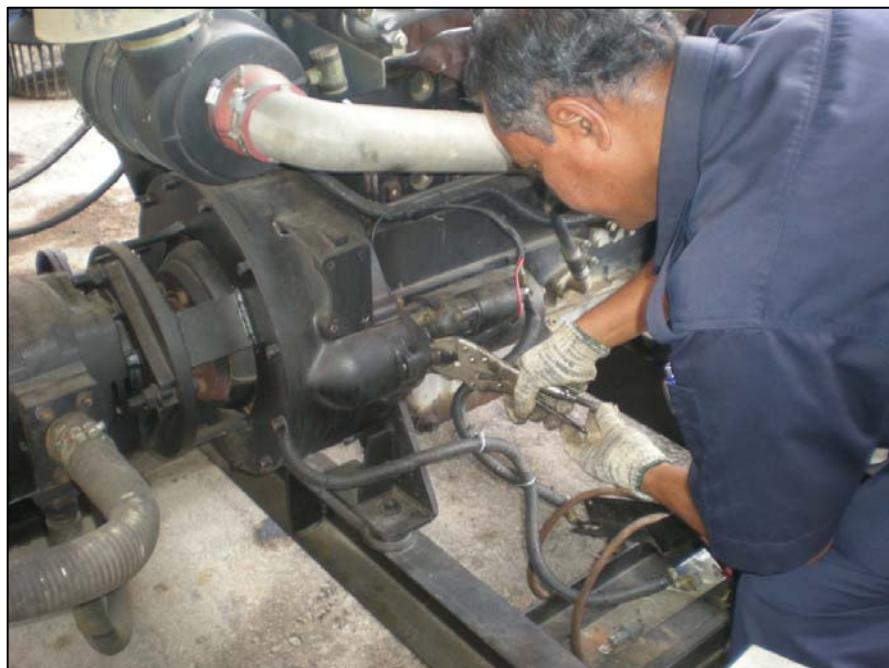
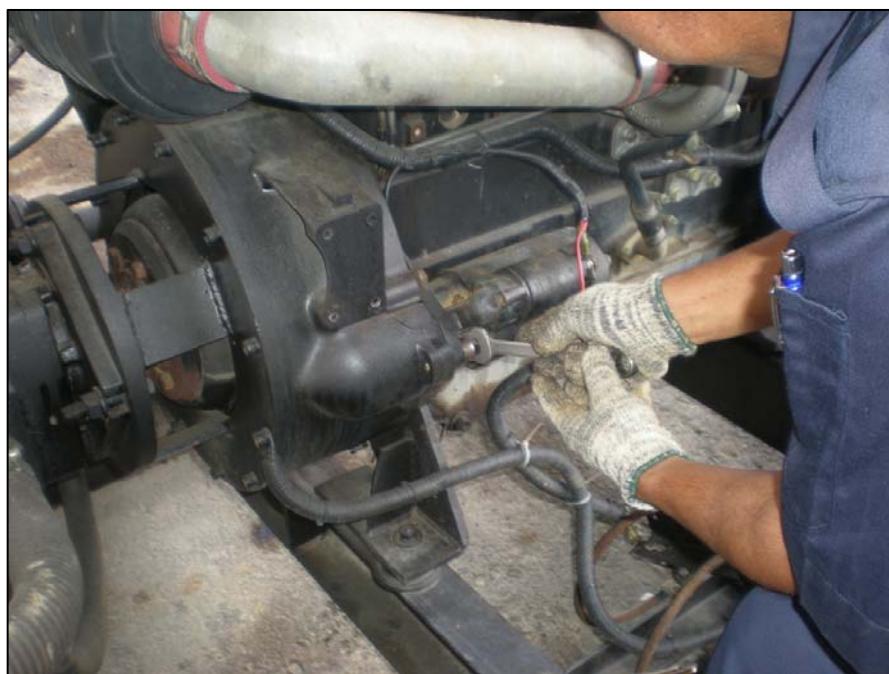
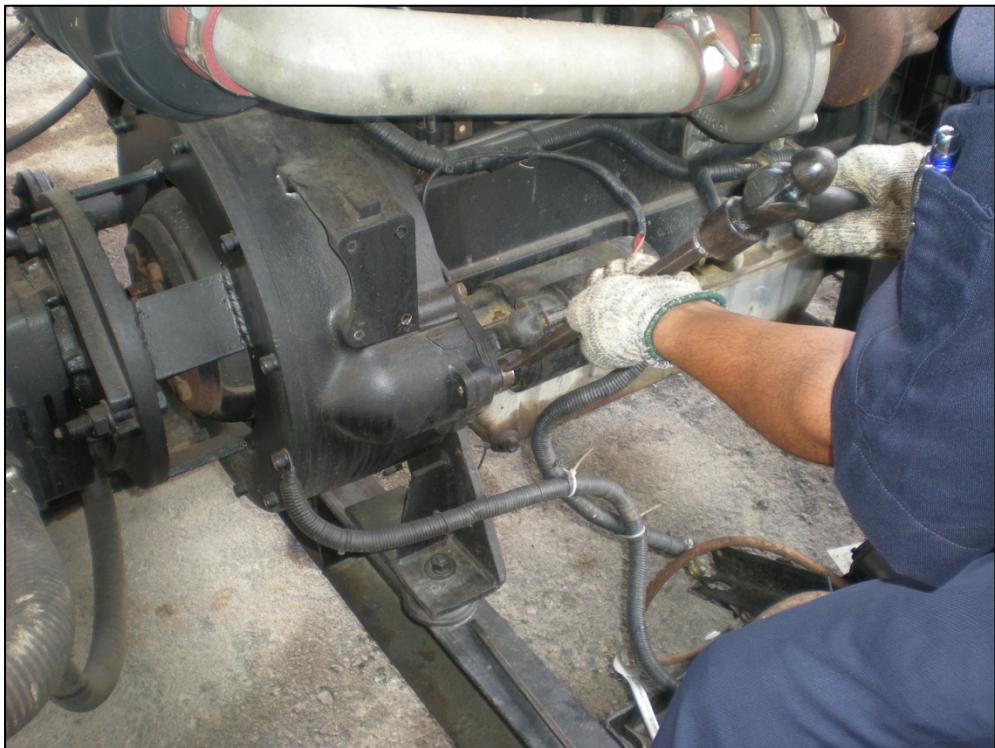
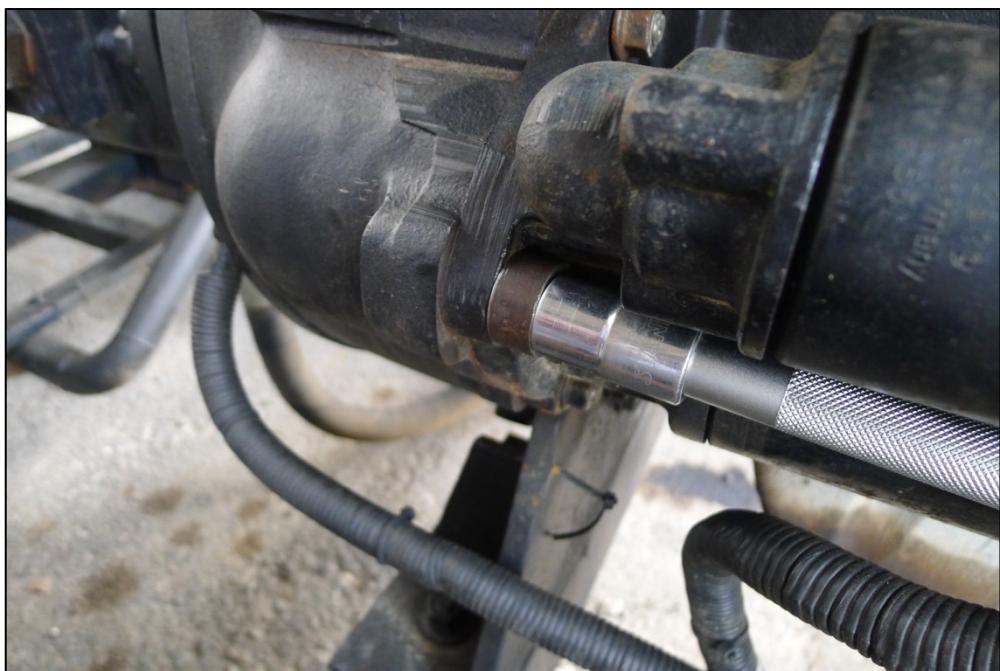
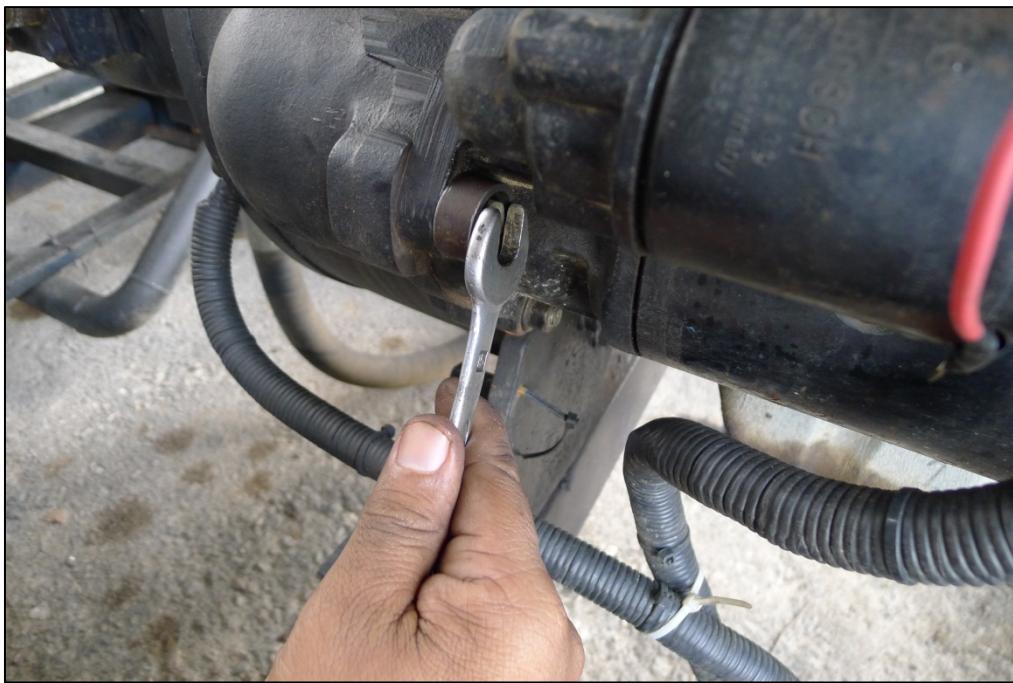
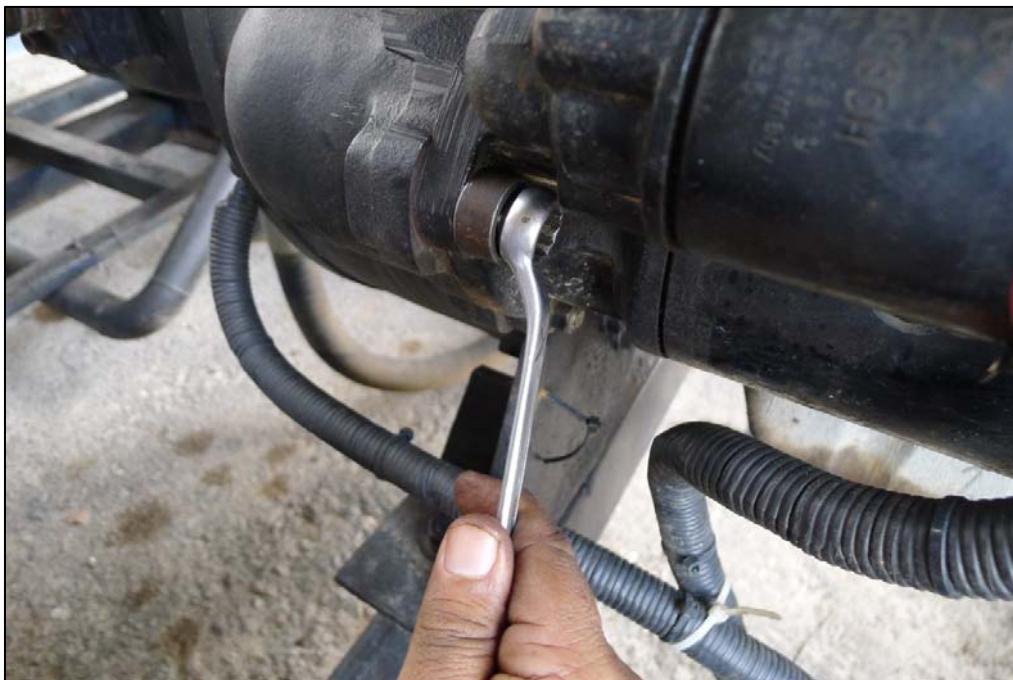
KAJIAN PERCUBAAN DI WORKSYOP

Kajian percubaan peringkat pertama bagi menguji keberkesanan safety washer pada 15.12.2010 sehingga 31.12.2010. dengan menggunakan pahat, wrench, standard spaner dan box spanner di Worksyop Bahagian Perkhidmatan Mekanikal dan Elektrikal JPS. Terengganu.

Keputusan telah diperolehi dimana starter ini tidak dapat dikeluarkan lagi dari enjin pam.

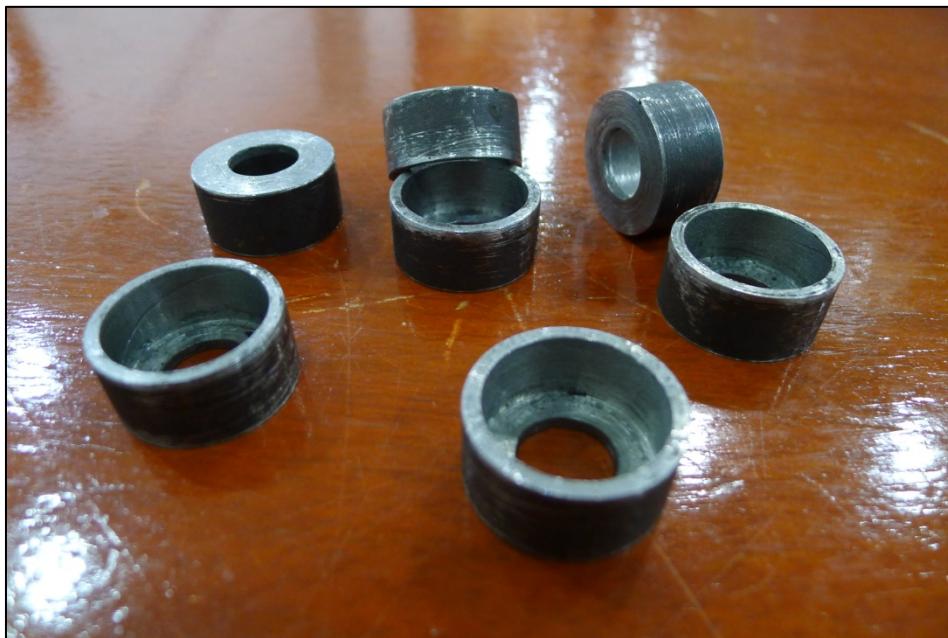
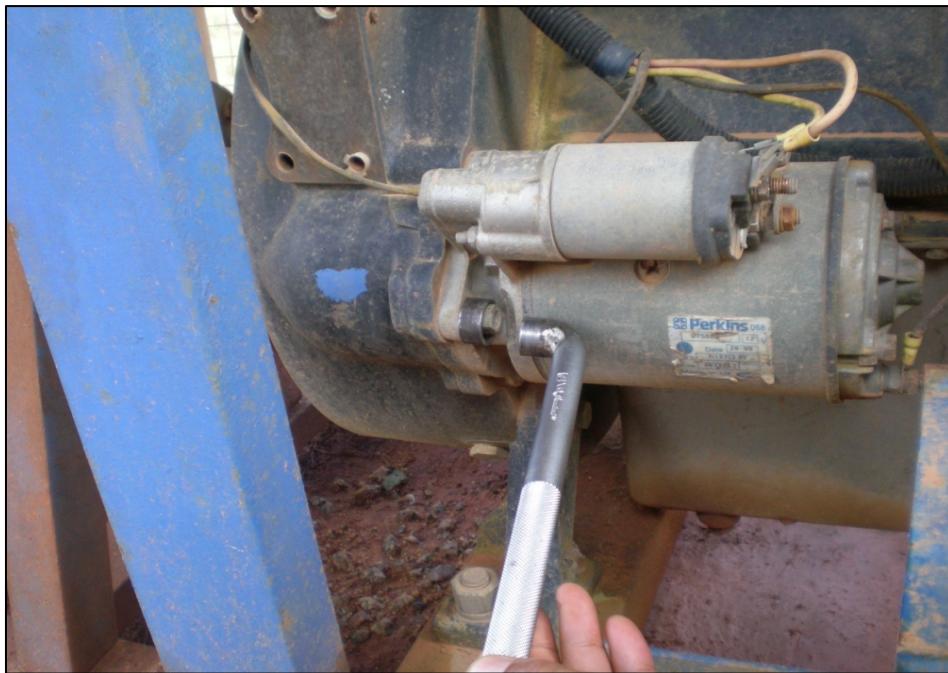
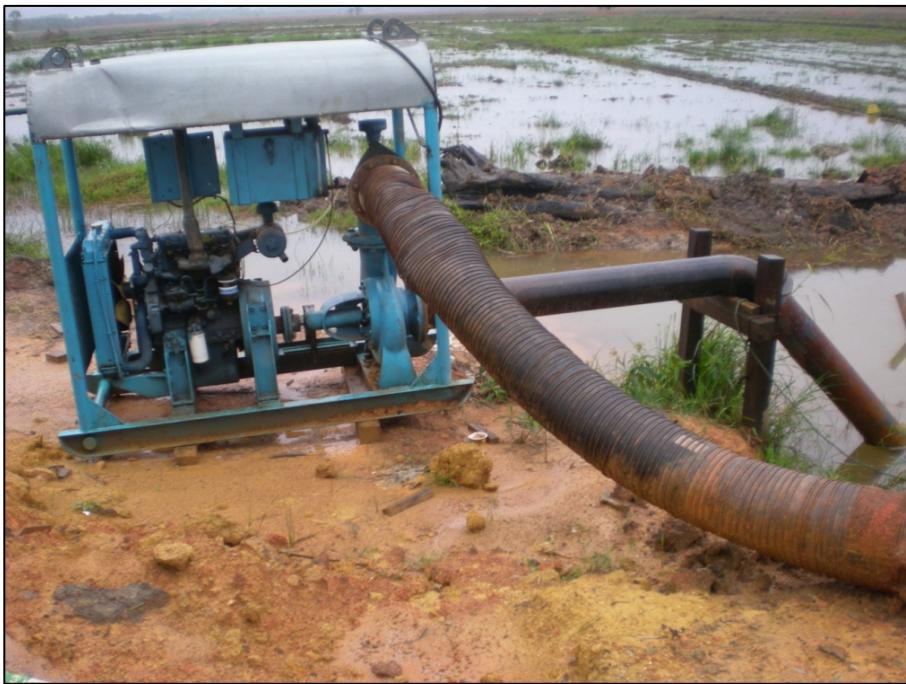
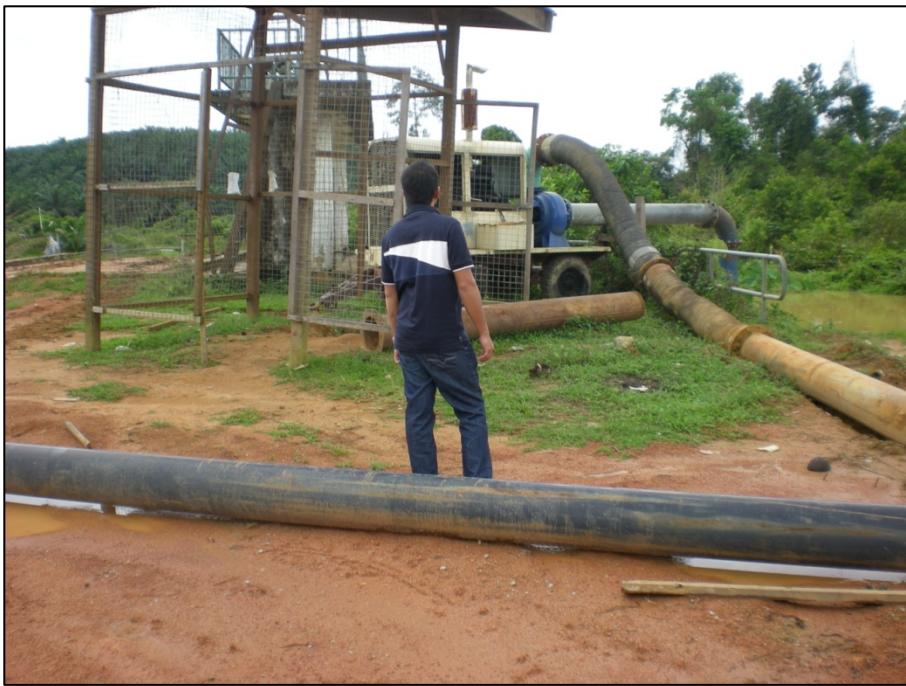
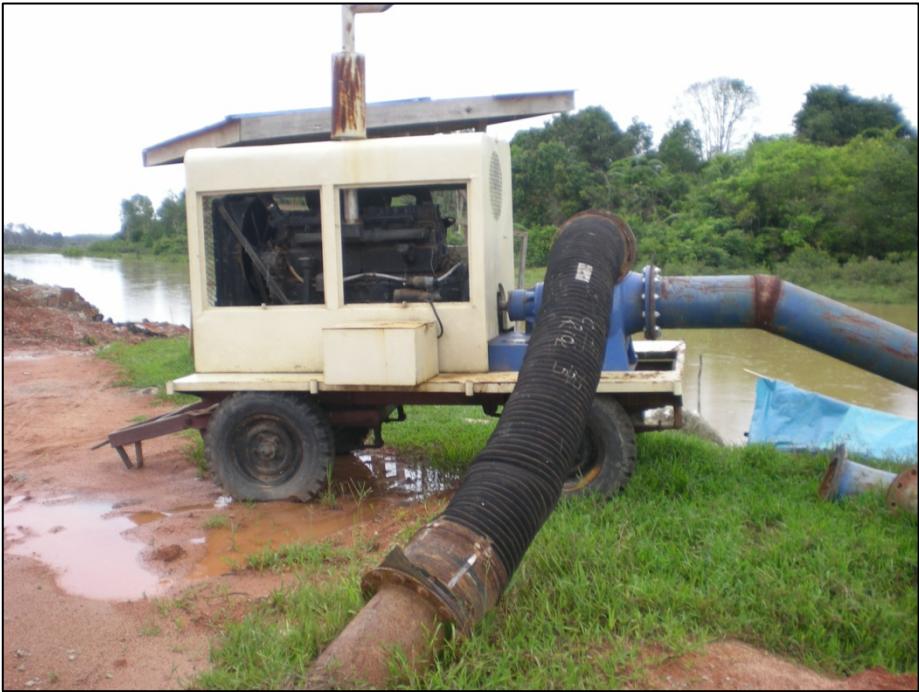
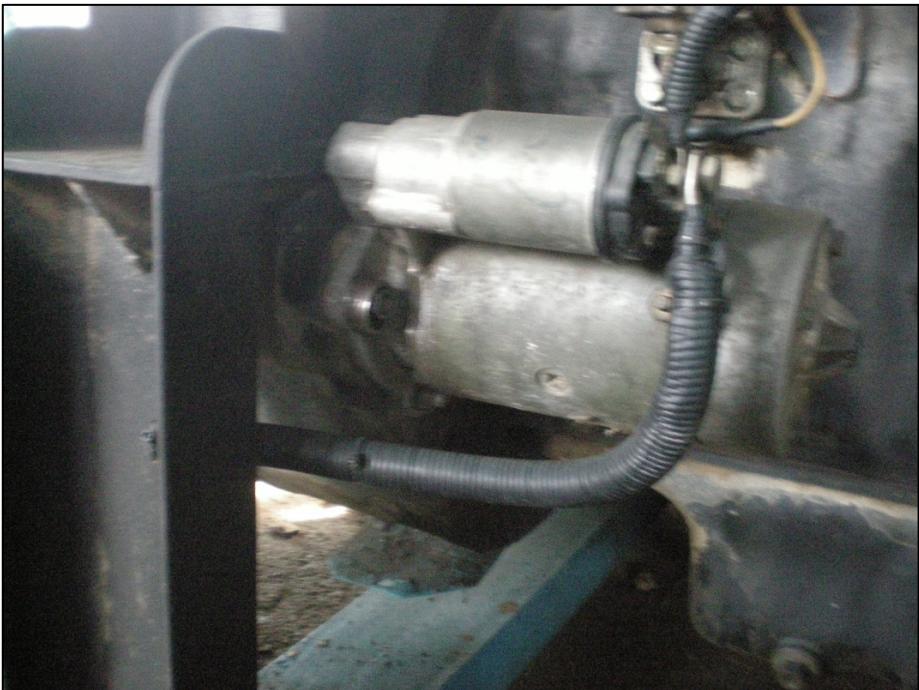
SAFETY WASHER

Perlaksanaan cadangan penyelesaian peringkat kedua dengan menggunakan safety washer telah dipasang di Skim Pengairan Jelapang , JPS. Setiu. Terengganu bermula 1.1.2011. Pengumpulan data telah dilaksana dari 1.1.2011 hingga 30.3.2011 (selama 3 bulan).

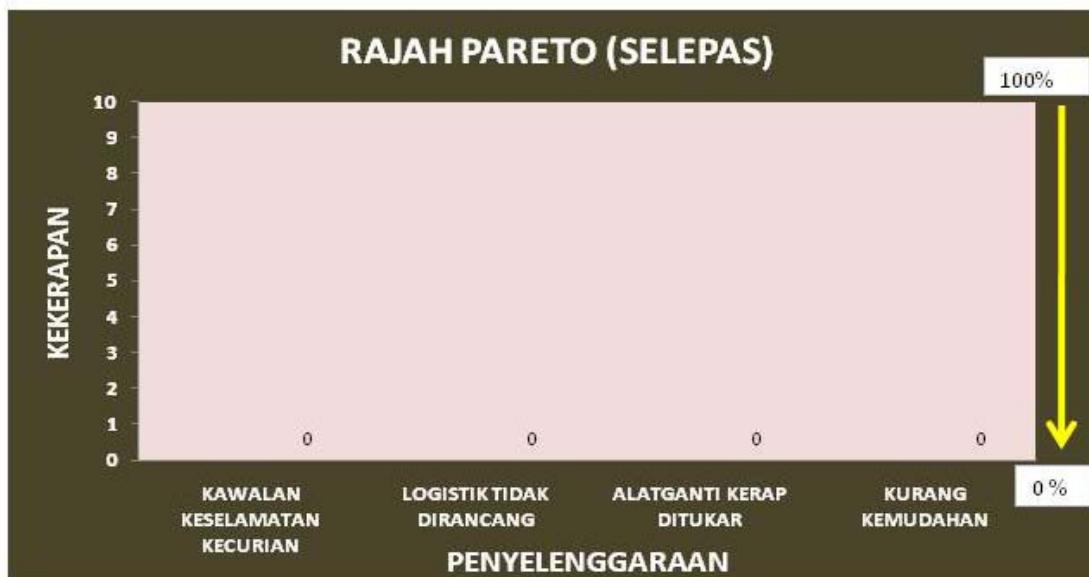
Daripada Lembaran Semakan 2, rajah pareto selepas dibina

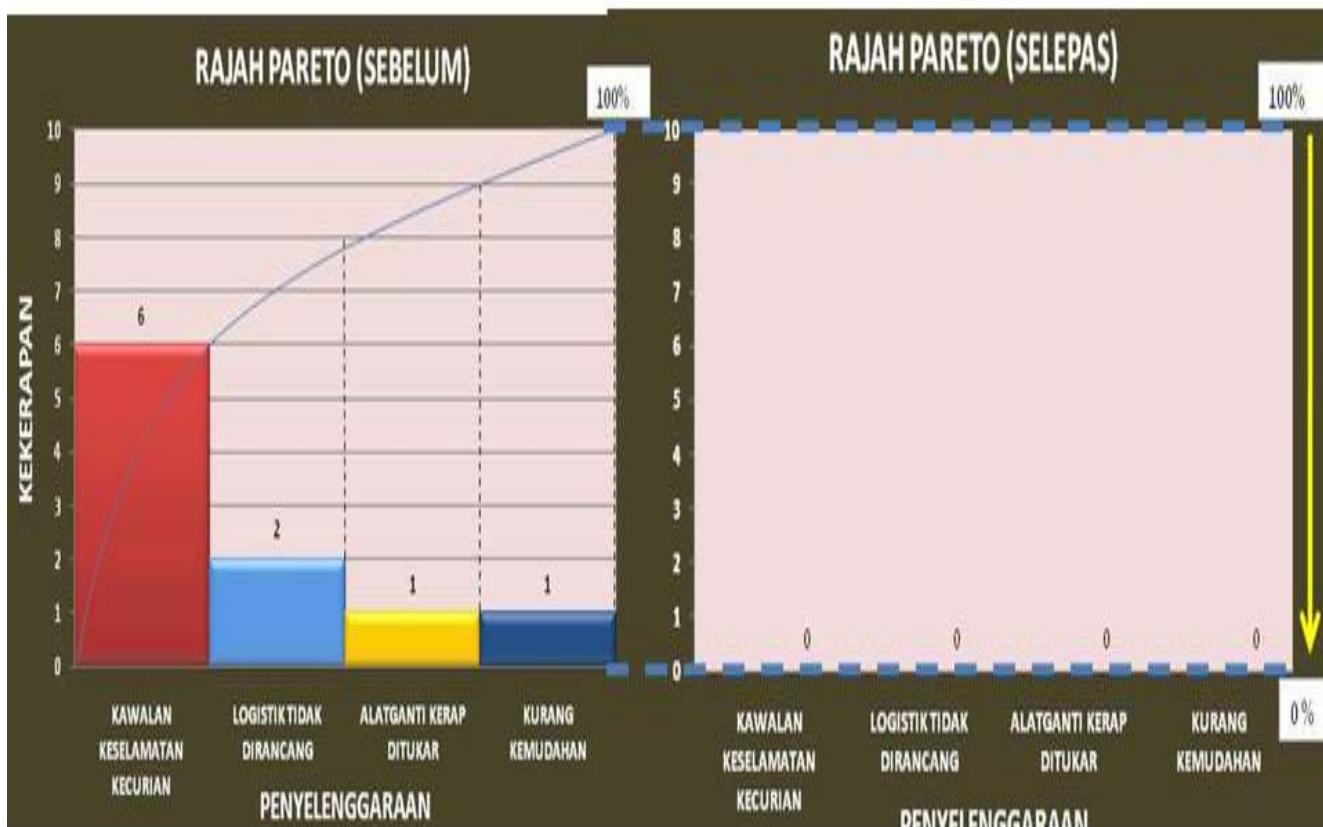
RAJAH PARETO PERBANDINGAN

Melihat daripada lembaran semakan 1 & 2 dapatlah dirumuskan bahawa **pemasangan safety washer pada enjin pam** kumpulan kami telah dapat menyelesaikan kes kecurian komponen utama enjin pam kepada sifar dengan penurunan sebanyak 100% sebagaimana didalam rajah pareto perbandingan dibawah.

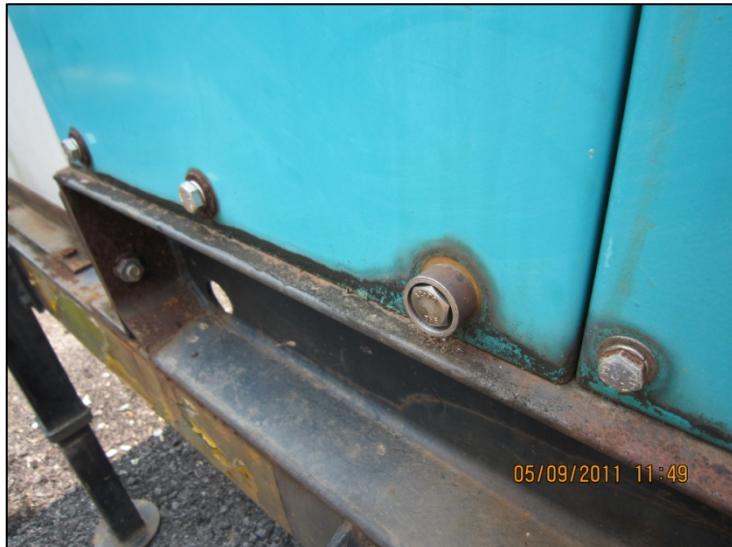
PEMASANGAN SAFETY WASHER
PADA GENERATOR

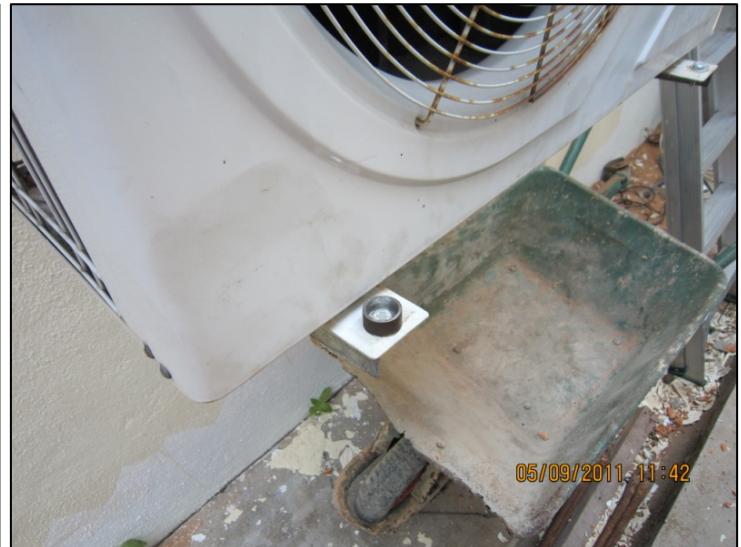
PEMASANGAN SAFETY WASHER
PADA AIR CONDITION - OUTDOOR
