# Tebing runtuh di Jalan Batu Arang-Rawang

**RAWANG** - Tebing berhampiran Jalan Batu Arang-Rawang yang terletak kurang 10 meter selepas persimpangan Bayu Permai runtuh sejak Khamis lalu.

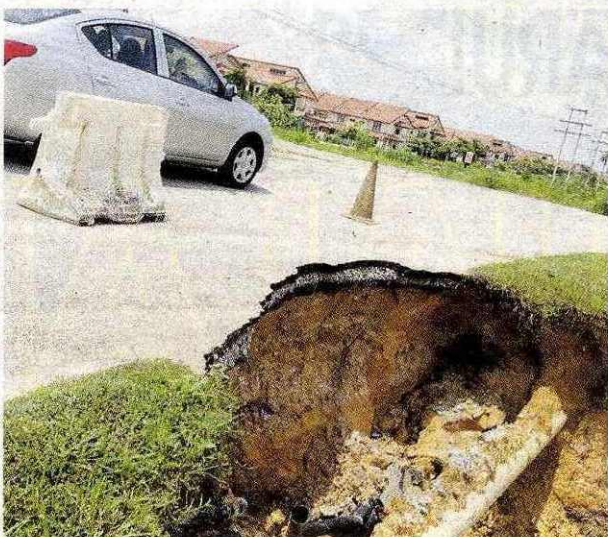
Kejadian berpunca daripada hakisan benteng Sungai Gong yang dirempuh arus deras ketika hujan lebat pada hari yang sama.

Runtuhan itu juga menyebabkan relung konkrit yang digunakan untuk laluan aliran air dari sistem saliran ke dalam sungai turut patah.

**Kon dipasang berdekatan tebing runtuh sebagai langkah keselamatan sementara menunggu kerja pembaikan dibuat.**

pengukuhan tebing dibuat. Taburan hujan hari kejadian adalah tinggi iaitu 60 mm antara punca tebing tak mampu tampung tekanan arus deras dan berlakunya runtuhan," katanya.

Timbalan Jurutera Daerah JPS Gombak, V Kalaiselvam berkata, pihaknya telah maklum dengan perkara itu dan sedang menunggu laporan penuh dari Jabatan Kejuruteraan Majlis Perbandaran Selayang untuk kerja pembaikan.

Beliau menasihatkan pengguna berhati-hati menggunakan laluan itu dan peka kepada penutupan satu lorong melalui pemasangan kon yang telah dibuat atas faktor keselamatan.
